PFP1 - Restauro di materiali lapidei e derivati. Superfici decorate dell'architettura.

PROVA PRATICO – LABORATORIALE

LA DECORAZIONE PITTORICA DI BERNARDINO POCCETTI E BOTTEGA  
NELLA CAPPELLA CORSINI NELLA CHIESA DI SAN GAGGIO A FIRENZE.  
IL RESTAURO DEL SOFFITTO INCANNICCIATO.

Tesi di  
Annachiara Sottili

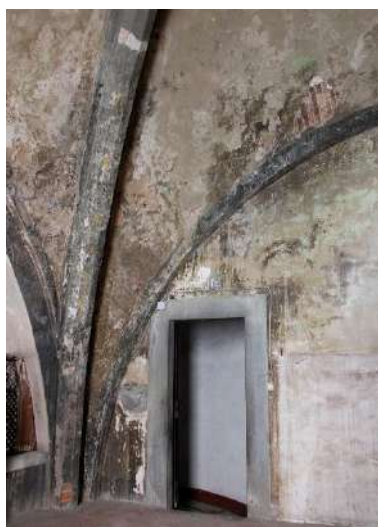
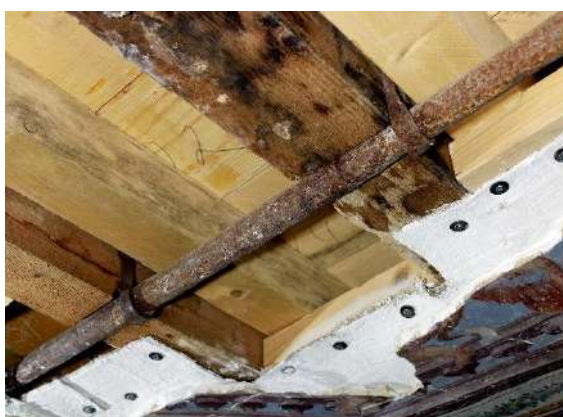
Fig. 98 Infiltrazione del tetto al di sopra del coro.

La situazione strutturale precaria e l'ammaloramento dei travetti, causato dall'abbondante infiltrazione d'acqua piovana, hanno generato un imbarcamento<sup>116</sup> del piano del solaio che ha costituito un bacino per le acque

meteoriche provenienti dal tetto che, infiltrate attraverso la struttura, hanno raggiunto il dipinto. Le zone maggiormente soggette alle infiltrazioni erano la parte del riquadro centrale e l'angolo del riquadro a sinistra<sup>117</sup>, entrambe zone che hanno subito il crollo dell'incannicciato dipinto.

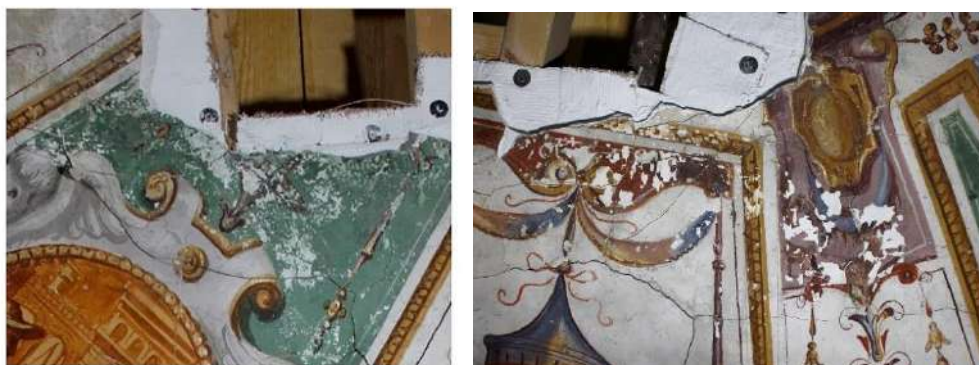
Tra le differenti campiture di colore, quelle con la presenza di terra verde<sup>119</sup> hanno maggiormente risentito della presenza di umidità, presentando infatti esfoliazioni e micro-cadute di colore.

Fig. 104 – 105 Sollevamenti e perdita della pellicola pittorica del perimetro della lacuna centrale.

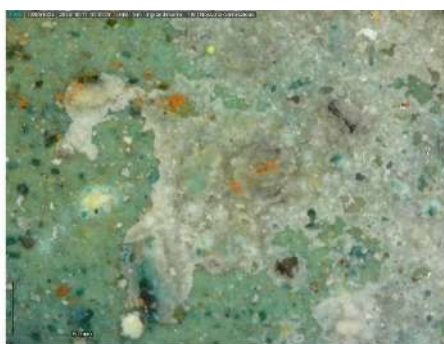
La migrazione dei sali nell'acqua, mediante processi di evaporazione, ha portato alla formazione di uno strato superficiale sottile di sali cristallizzati (Fig. 106), costituiti da carbonati provenienti dagli intonaci in cui l'acqua è filtrata. Queste concrezioni sono state individuate ai bordi perimetrali delle lacune, in particolare della lacuna posta nella zona sinistra del soffitto (Fig. 107).

Fig. 106 Fotografia il microscopio ottico portatile delle ricarbonatazioni.

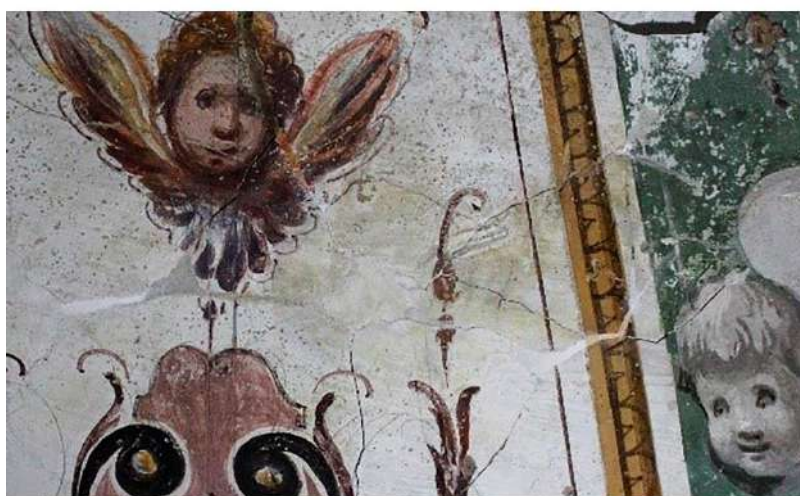
Una volta rimosso il velo grigio che ricopriva la stesura pittorica del dipinto, le zone bianche hanno riacquisito il loro candore, tranne in alcune porzioni in cui si sono evidenziati degli aloni gialli. Come abbiamo osservato, l'acqua ha causato notevoli danni, il suo afflusso e il contatto diretto con gli elementi di supporto hanno generato aloni di intensità variabile, probabilmente dovuti al trasporto di molecole di tannino, che è migrato tramite l'acqua d'infiltrazione nell'intonaco fino a che con l'evaporazione di essa è stato portato in superficie (Fig. 108). Gli aloni si presentano diffusi sulla superficie, con maggiore frequenza ed estensione nelle aree circostanti il perimetro delle lacune.

Fig. 108 Aloni gialli localizzati attorno alla lacuna centrale.

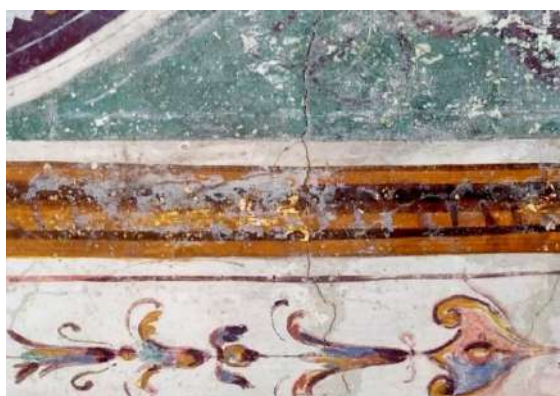
Fig. 129 Residui di ricarbonatazioni.

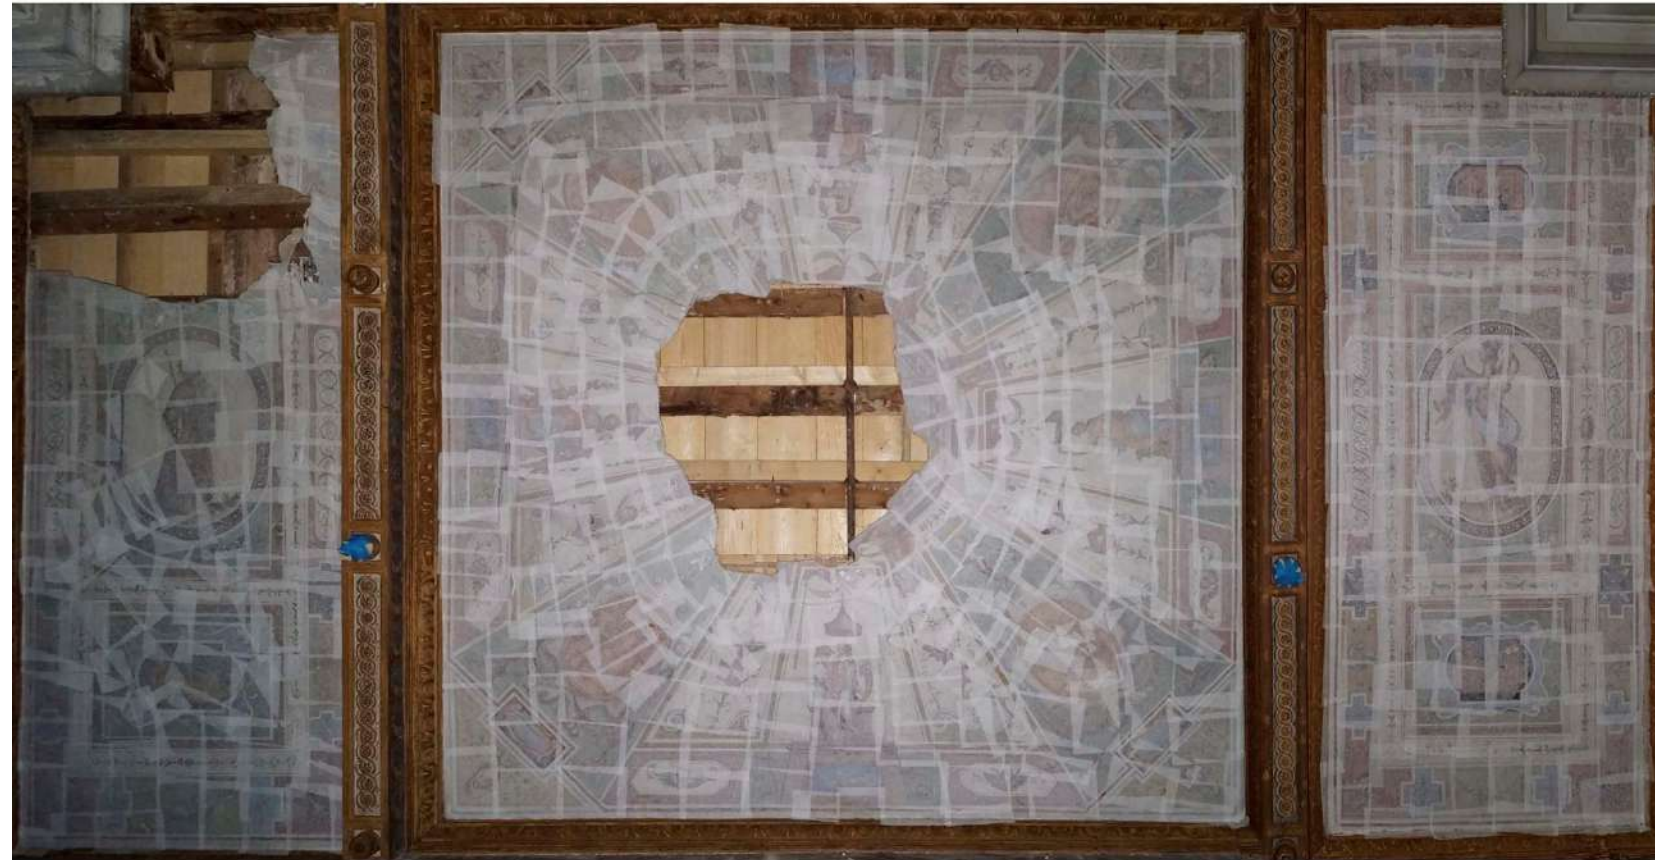
Fig. 184 Decorazione del soffitto prima dell'intervento di restauro.
