PFP1 - Restauro di materiali lapidei e derivati. Superfici decorate dell'architettura.

PROVA PRATICO – LABORATORIALE

LA DECORAZIONE PITTORICA DI BERNARDINO POCCETTI E BOTTEGA  
NELLA CAPPELLA CORSINI NELLA CHIESA DI SAN GAGGIO A FIRENZE.  
IL RESTAURO DEL SOFFITTO INCANNICCIATO.

Tesi di  
Annachiara Sottili

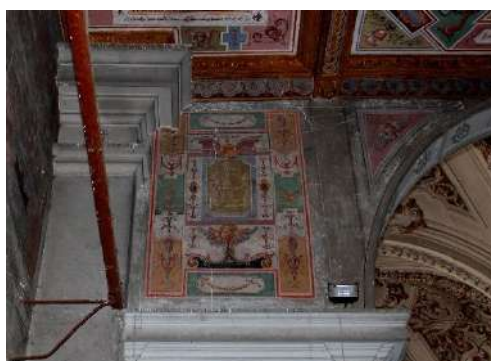
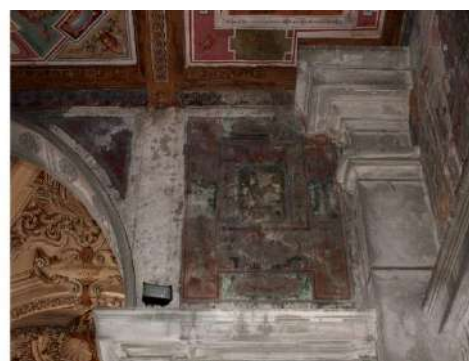
Fig. 34 Dipinti interni alla serliana: a sinistra è raffigurato il *Sacrificio con due sacerdoti*, mentre a destra il dipinto non è visibile dato il deterioramento della superficie.

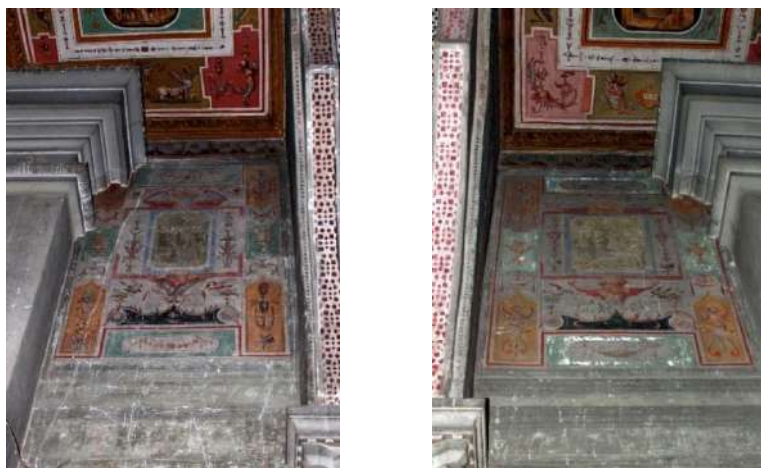
A completare il ciclo decorativo, sulla sinistra proprio sopra l'apostolo Bartolomeo, è possibile intravedere la *Flagellazione di Cristo* come esempio di sommo martirio, mentre sulla destra, sopra la figura dell'apostolo Filippo, le condizioni del degrado presenti ci impediscono la lettura dell'immagine (Fig. 46, 47) che si presume sia sempre in riferimento alle antiche scritture, forse attinenti al martirio di S. Filippo.

Fig. 46-47 Decorazione della cappella: parete di fondo (a destra il dipinto non è visibile, mentre a sinistra è raffigurata la *Flagellazione di Cristo*)

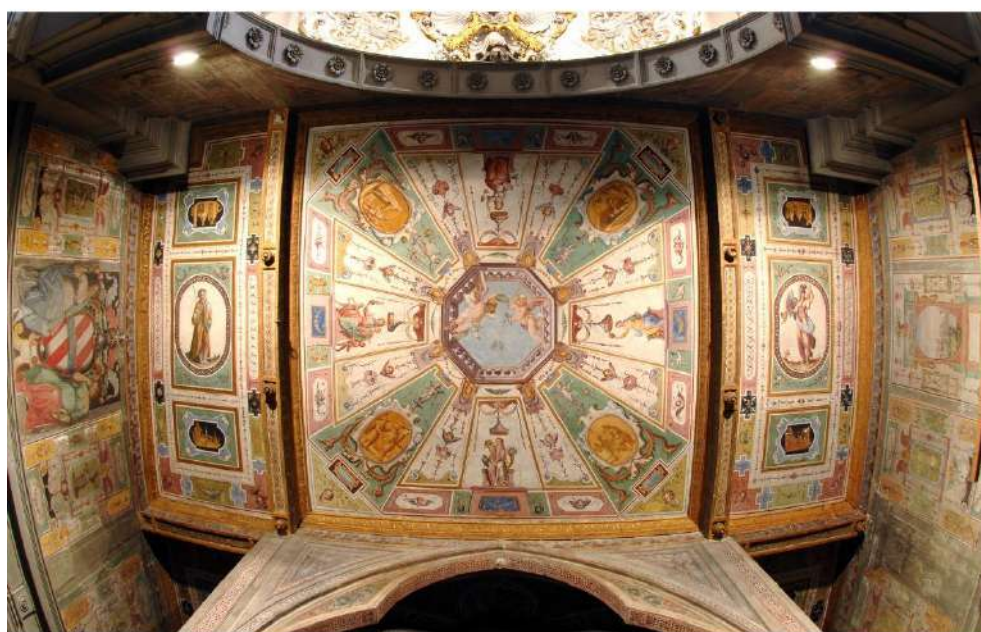
Fig 50 Fotografia della campata centrale prima del crollo. Osservabile la spartizione del soffitto creata con le quattro travi ricalate.

Il solaio che circonda la cappella antica ha struttura lignea scandita da quattro travi ricalate dipinte e decorate: due longitudinali alla chiesa attraversano la campata dalla serliana fino a raggiungere il tempietto della cappella trecentesca, e le altre due più corte posizionate trasversalmente si dipartono dalle colonne della muratura della cappella gotica al muro perimetrale. Sulla struttura primaria posano i travetti in legno di grandezza 10x15 cm disposti ogni 45 cm circa ( Fig. 51, 52). Superiormente è visibile un tavolato in legno. Sia le travi che i travetti sembrerebbero originari. L'interasse dei travetti farebbe pensare alla presenza originaria di un tavolato in legno superiore poiché gli elementi coevi di laterizio non avrebbero avuto dimensioni adatte (una pianella in cotto tradizionale di dimensioni 15x30 cm circa). La scelta del tavolato inoltre sarebbe giustificata anche per dare leggerezza al manufatto che, come già riportato nella ricostruzione storica, ha fin dalle origini presentato difficoltà strutturali.

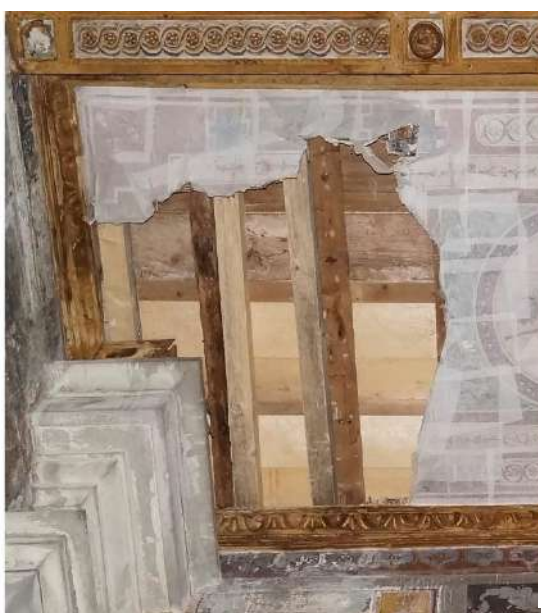
Fig. 51 Fotografia della lacuna laterale (prima del restauro)

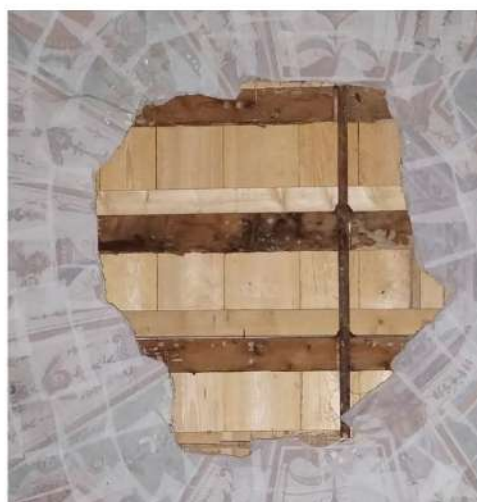
Fig. 52 Fotografia della lacuna centrale  
(prima del restauro)

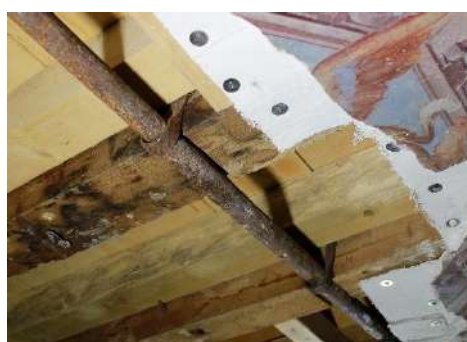
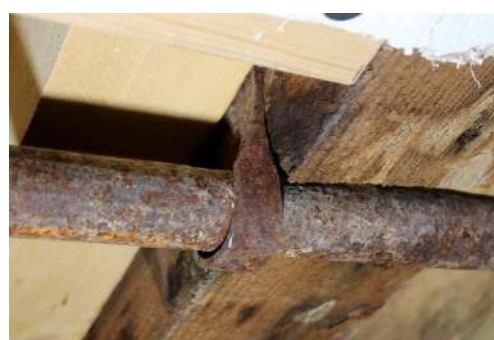
Dalla lacuna centrale è emersa la presenza di una catena strutturale (Fig. 53), presumibilmente coeva ai travetti, che rimarca la necessità di un dispositivo di tenuta maggiore in corrispondenza dell'asse centrale. L'antica catena in ferro, completamente ossidata, è incastrata con intaccature nei travetti in legno ed è sorretta da ancoraggi metallici a forma di “U” inchiodati alle travi, per far in modo che rimanga al giusto livello (Fig. 54). La superficie del controsoffitto dipinto ha in corrispondenza della catena una discontinuità lievemente percepibile. È un elemento statico fondamentale per la stabilità della campata ma, come vedremo, da considerare come concausa di degrado.

Fig. 53-54 Fotografie della catena visibile dalla lacuna nella parte centrale della decorazione del soffitto

leggerezza date le condizioni di dissesto e instabilità in cui si presentava la struttura<sup>114</sup> confermate dalla presenza originaria di una catena in ferro<sup>115</sup>. L'elemento ha mostrato un avanzato processo di ossidazione sia dell'elemento strutturale sia dei suoi ancoraggi, un deterioramento causato in parte dalla vetustà e in parte dall'infiltrazione d'acqua piovana che ha innescato la formazione della ruggine (Fig. 99). La situazione conservativa doveva necessariamente essere contemplata nell'intervento di risanamento delle lacune, in particolare di quella centrale.

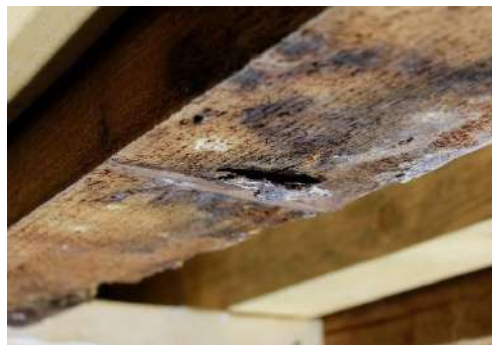
Fig. 56 Chiodi in ferro a testa larga usati per l'ancoraggio del canniccio alle travi

Quest'ultimo era costituito da canne di palude schiacciate e intrecciate tra loro formanti una stuoia ancorata ai travetti tramite chiodi in ferro battuto a testa larga: entrambi questi materiali sono particolarmente vulnerabili all'acqua e all'umidità. L'esposizione prolungata a queste condizioni ha causato l'ossidazione e il degrado dei chiodi, oltre all'ammaloramento delle stuoie, compromettendone la funzione strutturale. La diminuzione della resistenza a sforzi meccanici, aggravata dal peso dell'intonaco dipinto, non è stata sufficiente a contenere la spinta. Questo ha portato al cedimento di due ampie porzioni del dipinto che sono precipitate al suolo da un'altezza di circa otto metri, frantumandosi in numerosi pezzi.

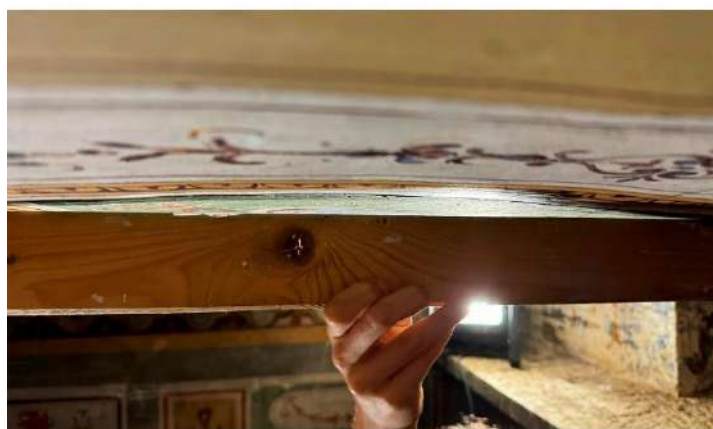
Su entrambi i dipinti delle fasce laterali sono state localizzate due giornate per ciascuna zona (Fig. 64). Nel complesso sono giornate molto ampie che denotano una capacità tecnica e una velocità esecutiva notevole, forse dovuta a limiti di tempo. Forse per questa ragione l'opera presenta tratti di imperfezione, come errori di riporto del disegno e pentimenti. Osservando la superficie con luce radente l'intonachino appare non ben livellato: piuttosto che essere liscio, segue infatti l'andamento ondulato (Fig. 65) del canniccio

Fig. 65 Andamento irregolare del soffitto.

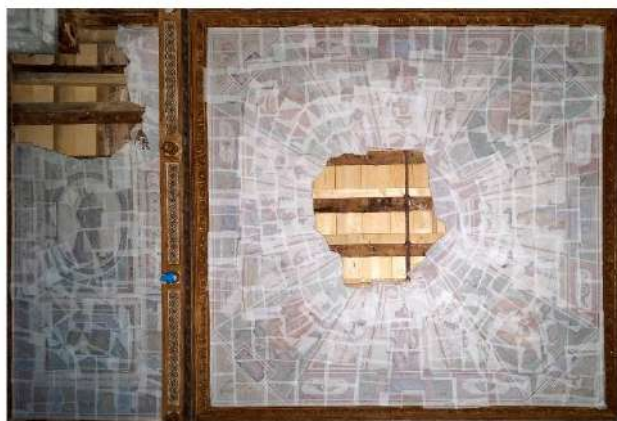
Il ripristino strutturale del solaio è stato eseguito precedentemente all'intervento sui dipinti. La ditta edile, prima di procedere al ripristino, ha effettuato il recupero dei frammenti caduti a terra ed eseguito un'operazione di velinatura<sup>118</sup> della superficie pittorica (Fig. 100) e puntellamento del soffitto (Fig. 101). Al momento dell'avvio del cantiere di restauro restavano visibili le porzioni scoperte delle parti lacunose da cui si è potuto osservare l'intervento di rinforzo strutturale delle travi originarie.

Fig. 100 Opera messa in sicurezza dagli opera (prima del restauro).

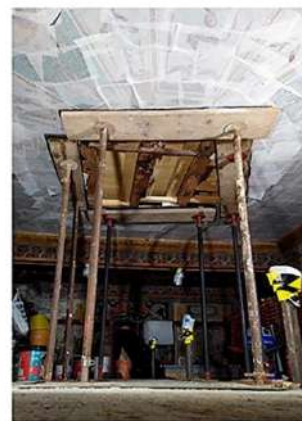
Fig. 101 Puntellatura del perimetro instabile delle lacune.

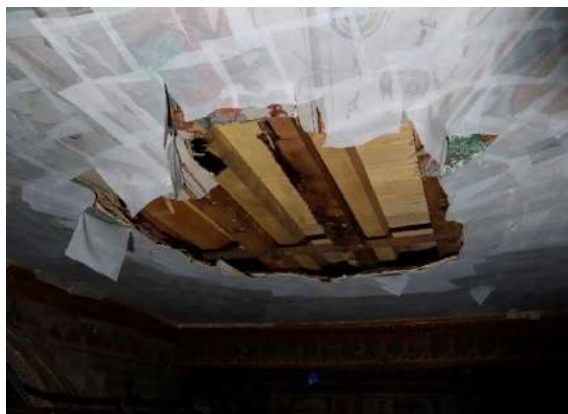
Durante il primo sopralluogo sulle due zone lacunose sono state ritrovate porzioni di dipinto completamente distaccate e in procinto di caduta. Per questa ragione si è proceduto con la loro temporanea rimozione e catalogazione come frammenti numero 1 (lacuna laterale) e numero 7 (lacuna centrale).

Fig. 102 Frammento 7 (lacuna centrale).

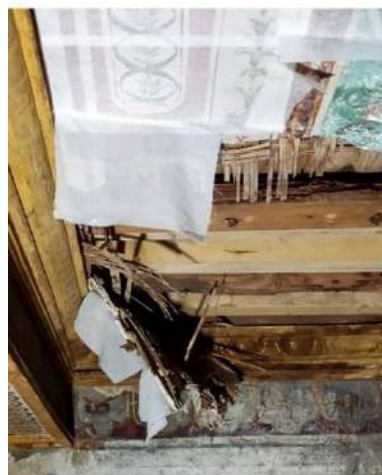
Fig. 103 Frammento 1 (lacuna laterale).

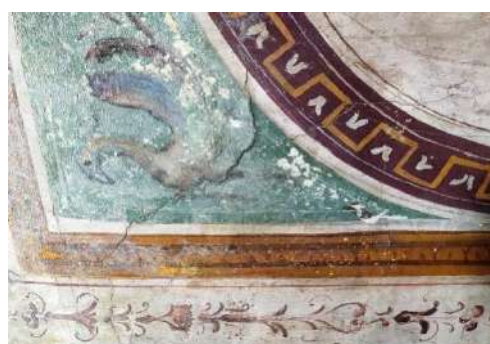
La migrazione dei sali nell'acqua, mediante processi di evaporazione, ha portato alla formazione di uno strato superficiale sottile di sali cristallizzati (Fig. 106), costituiti da carbonati provenienti dagli intonaci in cui l'acqua è filtrata. Queste concrezioni sono state individuate ai bordi perimetrali delle lacune, in particolare della lacuna posta nella zona sinistra del soffitto (Fig. 107).

Fig. 107 Ricarbonatazioni superficiali sul perimetro della lacuna laterale.

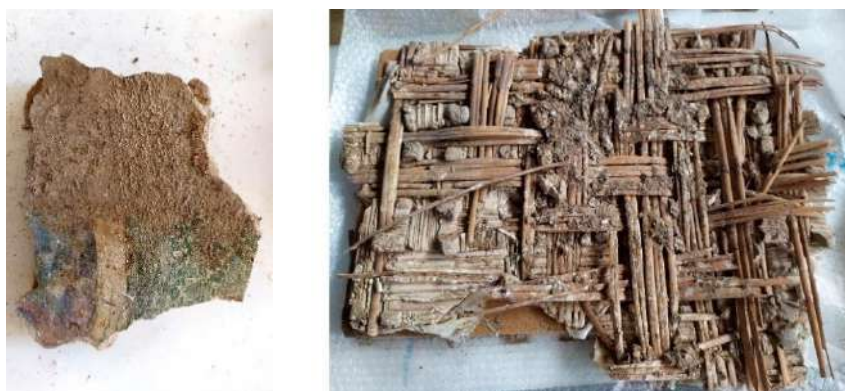
Riguardo i frammenti, sono pervenuti solo circa 300 pezzi di svariate dimensioni, che corrispondevano a circa il 40% del totale di ciascuna area del crollo. Le condizioni dei frammenti erano pessime, si presentavano ricoperti di depositi vari, tra cui guano di piccione e polvere di muratura (Fig. 110,

Fig. 110-111 Stato conservativo iniziale dei frammenti (depositi su fronte e retro).

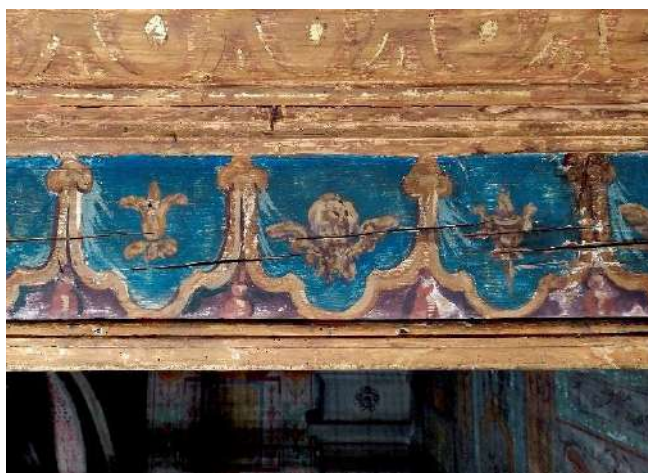
Per quanto riguarda le travi invece la situazione era più grave: erano evidenti lesioni longitudinali (Fig. 114), il colore era sollevato (Fig. 115) ed erano presenti distacchi dovuti al contatto diretto con acqua e agli sbalzi termoigrometrici.

Fig. 114 Fratture del legno delle travi ricalcate.

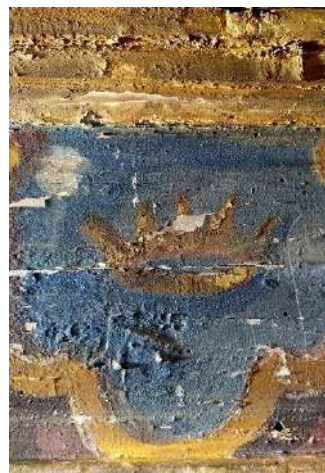
Fig. 115 Sollevamenti di colore.

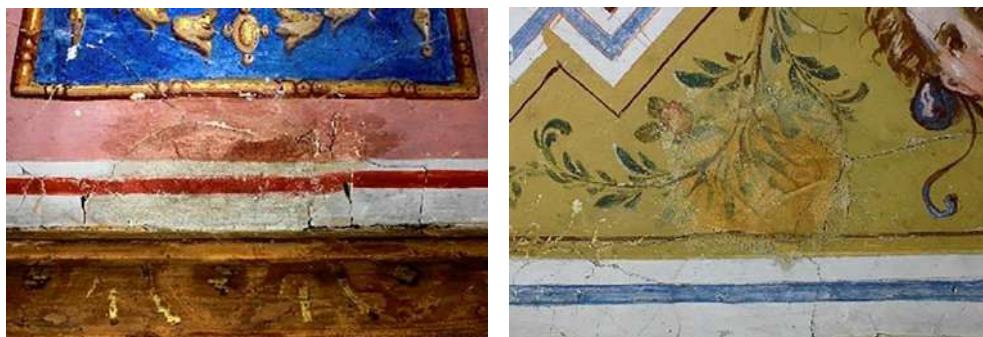
Sul dipinto del soffitto le uniche tracce che indicano interventi pregressi sono delle stuccature dipinte posizionate sul lato sud dell'opera (Fig. 116, 117). Per il resto del ciclo dipinto, sono molto evidenti le ridipinture sovrapposte all'originale che si presentano in cattivo stato conservativo, con diffuse cadute e sollevamenti di colore.

Fig. 116-117 Stuccature eseguite in interventi pregressi, posizionate lungo il perimetro della decorazioni centrale del soffitto.

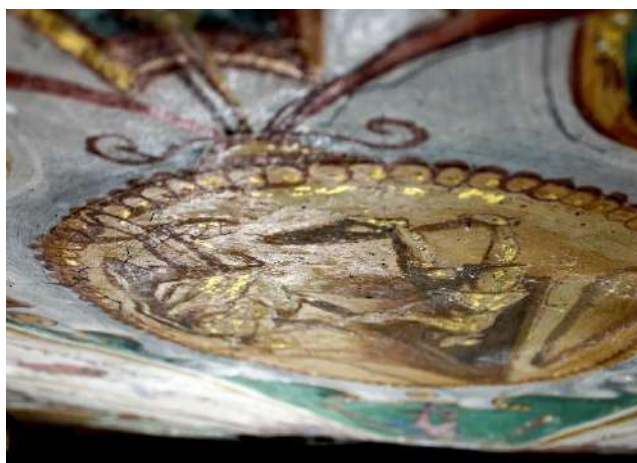
Una volta rimossa la velinatura, sulla superficie dipinta erano ancora presenti tracce di Paraloid, diffuse in modo disomogeneo (Fig. 124), poiché in alcune zone era presente più prodotto. Dato lo strato consistente di residui era necessaria una pulitura della superficie. Anche in questo caso il Metiletilchetone ha rimosso i residui senza lasciare imbianchimenti sulla superficie.

Fig. 124 Residui di Paraloid B72 sulla superficie dipinta.

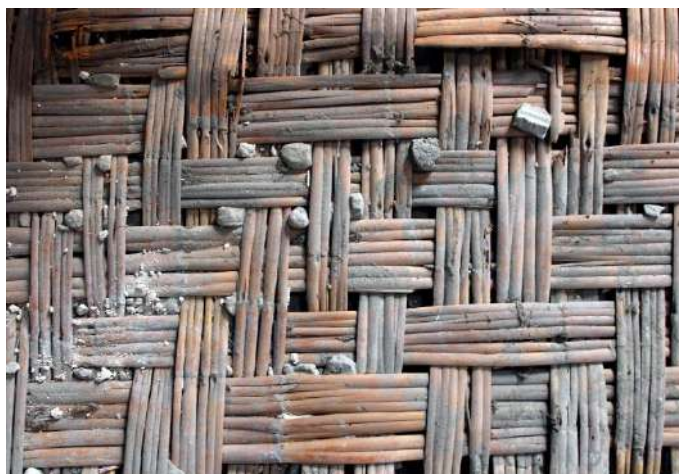
Fig. 134 Canniccio rinvenuto prima di essere pulito.

In mancanza di materiali nuovi, sono state ritrovate nel complesso due porzioni di canniccio crollate a terra, forse in seguito a un cedimento, o rimosse volutamente dai muratori; queste erano simili a quelle del soffitto dipinto, con orditura a spina di pesce, e si presentavano in buone condizioni (Fig. 134). Lo stuoioato recuperato era ideale per essere utilizzato per la

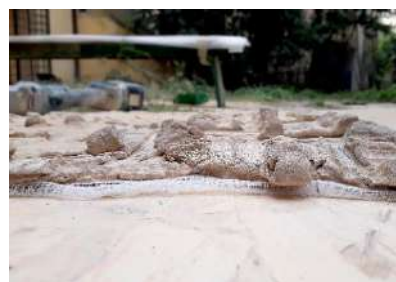
Fig. 145 Spessore del retro del frammento prima della molatura.

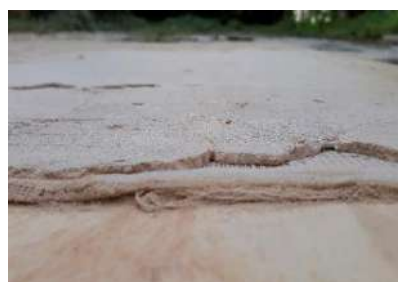
Fig. 146 Spessore del retro del frammento dopo la molatura.

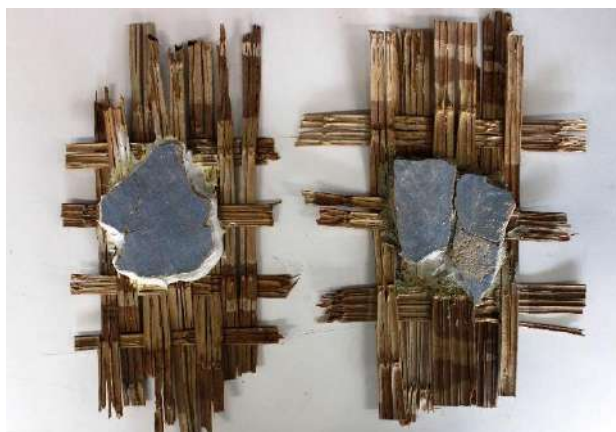
Fig. 151 Prove per la scelta della malta d'adesione dei frammenti al canniccio (a destra-malta idraulica; a sinistra-Ledan ITAL B2).

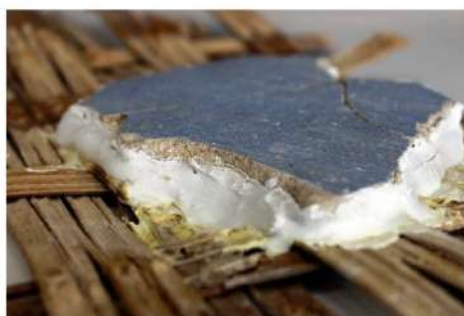
Atteso il tempo di indurimento (due settimane) sono state osservate le prove, valutando l'adesione dei frammenti e la leggerezza. Per l'adesione è stato valutato lo strato di malta e possibili fessurazioni. La malta idraulica ha presentato delle fessure di distacco dal frammento ed anche dal canniccio (Fig. 152), al contrario del Ledan (Fig. 153).

Fig. 153 Prova con Ledan ITAL B2.

Di conseguenza il *Ledan ITAL B2* si è dimostrato la malta più appropriata a questo utilizzo, per le proprietà di compatibilità materica con l'intonaco, leggerezza e adesione al frammento.

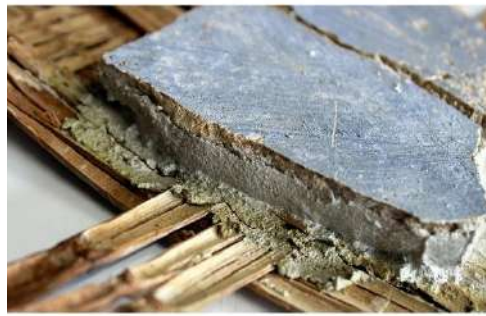
Fig. 152 Prova con malta idraulica della Bio Aedilitia.

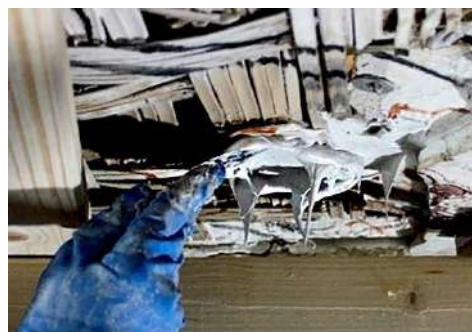
Fig. 161 Applicazione Ledan sul canniccio.

Questa metodologia ha dimostrato di essere valida e ha garantito una riadesione sicura dei frammenti, minimizzando i rischi di errori nel posizionamento e garantendo una corretta ricomposizione dell'opera (Procedimento di riadesione del frammento numero 7 Fig. 160, 161, 162, 163)

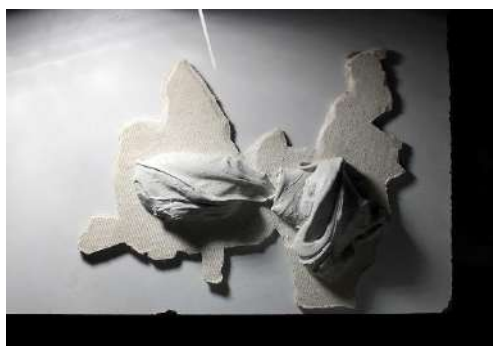
Fig. 162 Applicazione di uno strato di Ledan sul retro del frammento.

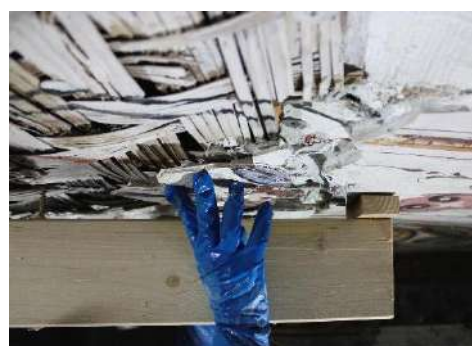
Fig. 163 Riadesione del frammento numero 7.

Alla fine dell'operazione sono stati riposizionati 45 macro-frammenti nella lacuna centrale e 28 in quella laterale (Fig. 164, 165). La fase successiva è stata la reintegrazione degli intonaci.

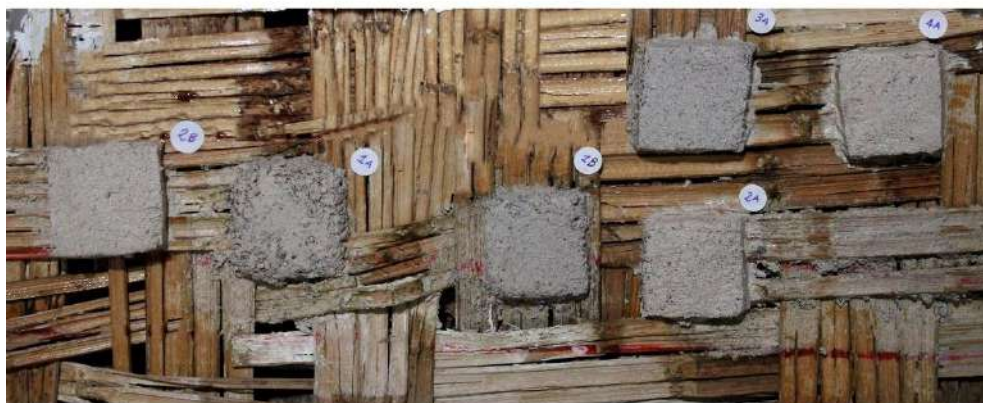
Fig. 171 Provini della malta alleggerita per l'arriccio.

Il provino che ha dato i risultati migliori è stato il n° 2A, per composizione, peso, coesione e lavorabilità.

In primo luogo, sono stati eseguiti i saggi per individuare la composizione adatta per l'arriccio (Fig. 171), le proporzioni degli aggregati (sabbia di natura alluvionale, cocchiopesto giallo<sup>192</sup> e argilla espansa) e la loro granulometria. Le lacune dell'intonaco rimaste dopo l'adesione dei frammenti risultavano, in alcuni punti abbastanza profonde; quindi, la scelta dell'arriccio si è basata anche sul comportamento della malta rispetto allo spessore massimo di 2.5 cm (spessore massimo dello stato). Dato tale spessore e la diffusione disomogenea delle lacune è stato fondamentale applicare uno strato di malta il più possibile leggera che creasse una superficie scabra tale da permettere la buona adesione dell'intonachino. Per tutti i test è stata aggiunta una minima quantità d'acqua inumidendo preventivamente gli aggregati.

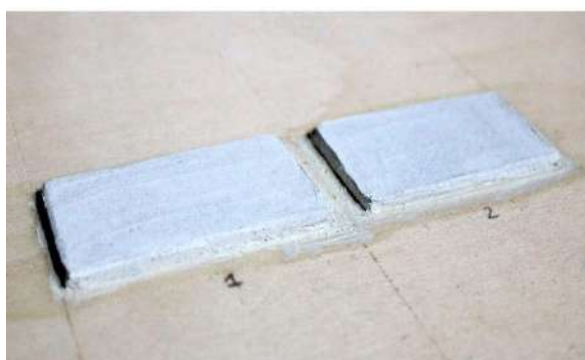
Fig. 174 Provini della malta alleggerita per l'intonachino.

Per la composizione dell'intonachino è stato scelto il provino 2. È stato steso in un'unica giornata su entrambe le lacune, comprimendo molto la malta con la cazzuola per lisciare la superficie (Fig. 175, 176).

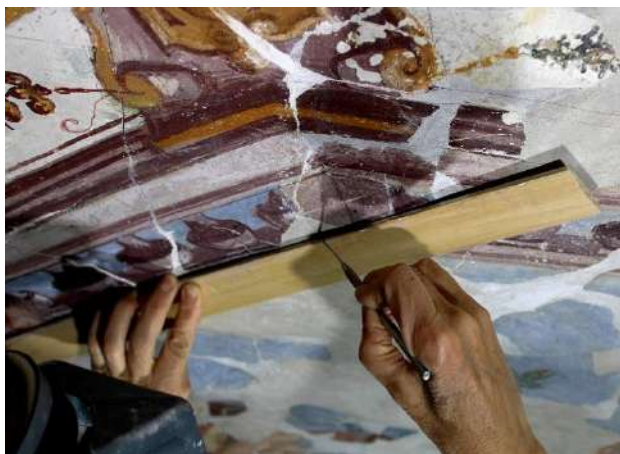
Fig. 177 Incisioni dell'intonaco integrato seguendo le incisioni di costruzioni originali presenti sui frammenti.

Prima di procedere con le reintegrazioni pittoriche, sono state riportate le incisioni del disegno, eseguite con righello e punta metallica, proseguendo quelle originali sui frammenti (Fig. 177, 178, 180).

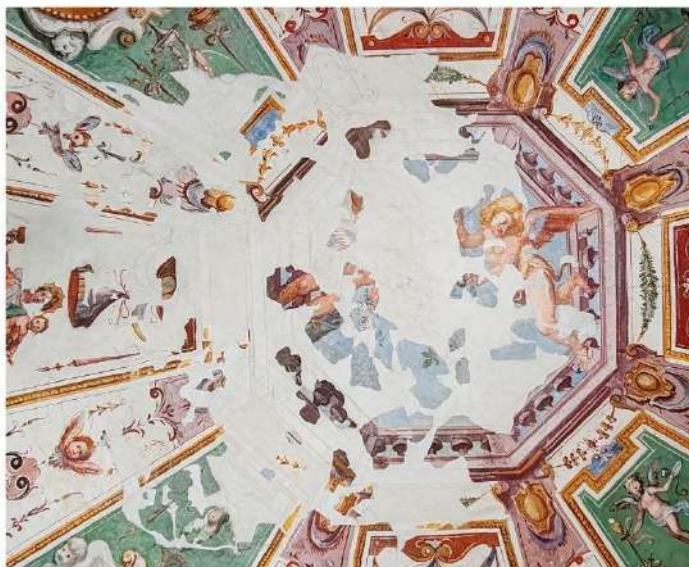
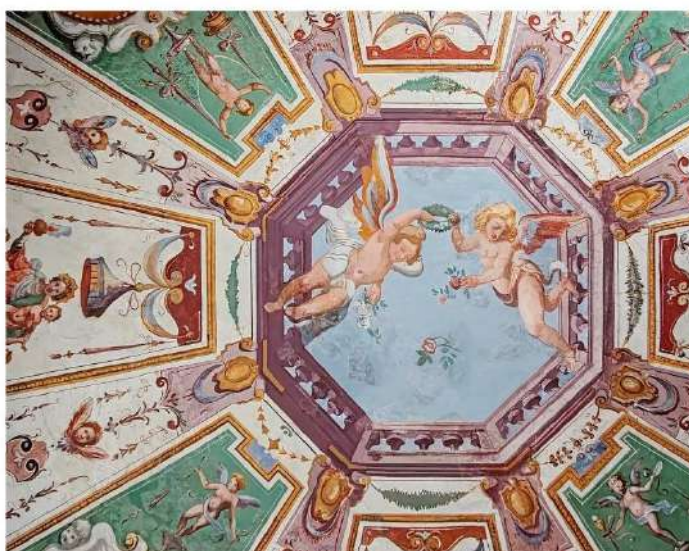
Fig. 178 Intonaco asciutto e inciso della lacuna centrale (foto in alto).

Fig. 179 Reintegrazione pittorica della lacuna centrale (foto in basso).

L'integrazione ha ristabilito la lettura della decorazione, risanando l'interruzione della continuità della forma, rispettando l'autenticità dell'opera senza interporre il rifacimento all'originale<sup>196</sup> (Fig. 179, 181).

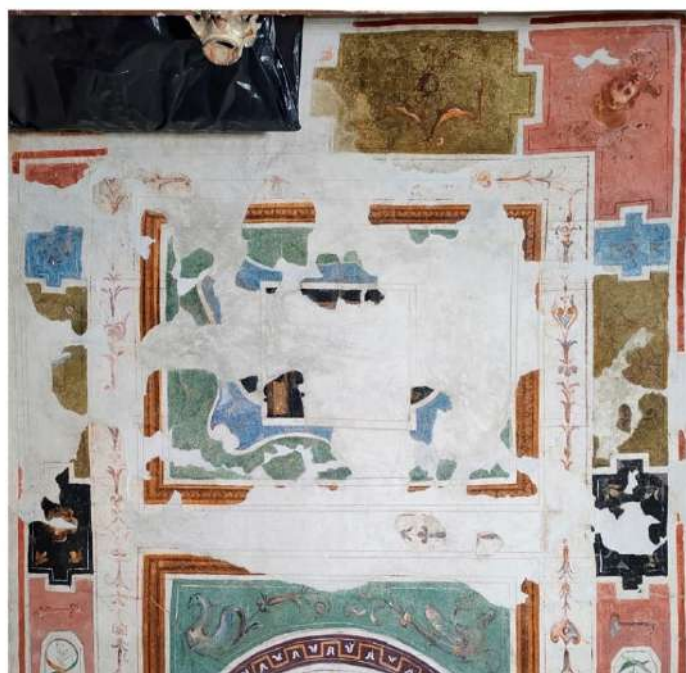
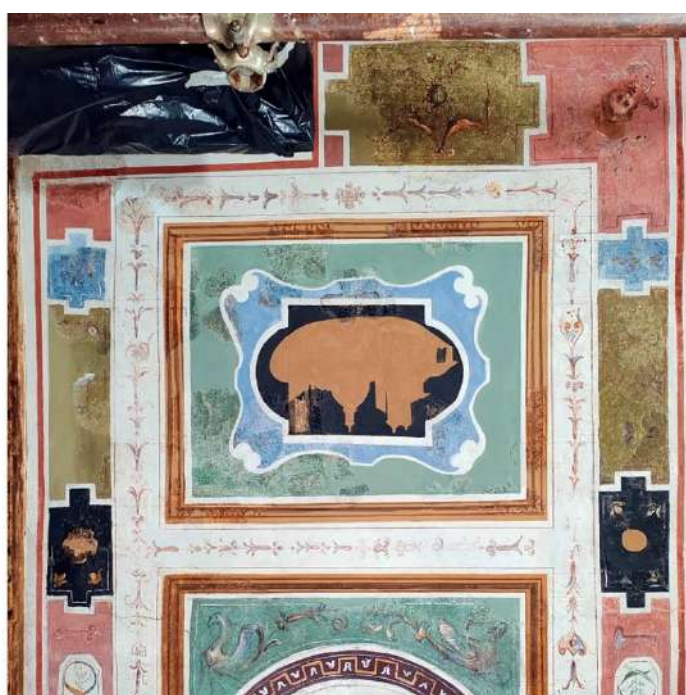
Fig. 180 Intonaco asciutto e inciso della lacuna laterale (foto in alto).

Fig. 181 Reintegrazione pittorica della lacuna laterale (foto in basso).

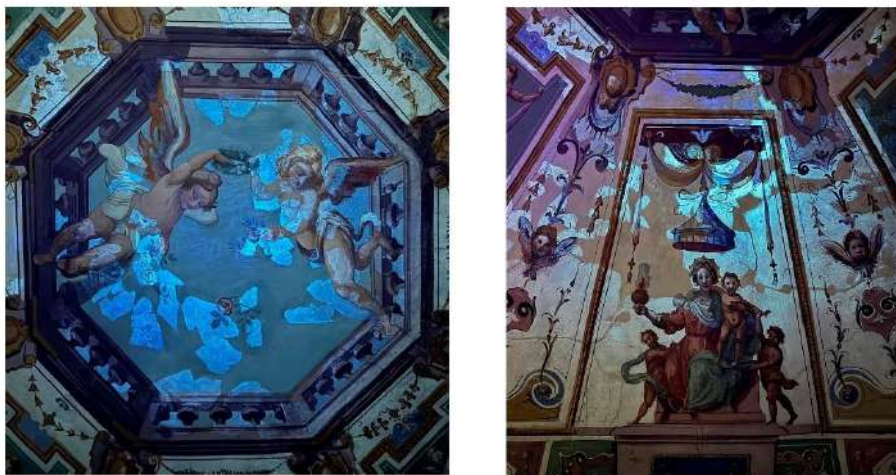
La riconoscibilità dell'intervento è garantita dall'osservazione del soffitto in Fluorescenza UV. Le zone ridipinte appaiono scure, opache e poco fluorescenti, a differenza delle porzioni originarie che mantengono la tipica fluorescenza delle superfici minerali (Fig. 182, 183).

Fig. 182-183 Fotografie in uv della lacuna centrale per la riconoscibilità dell'intervento.

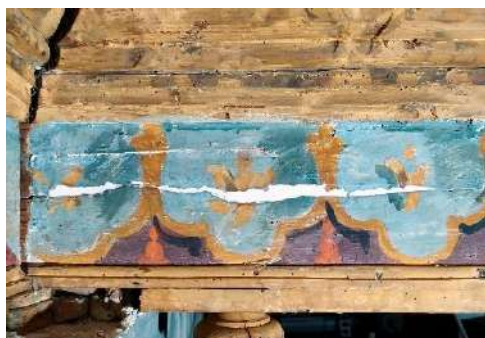
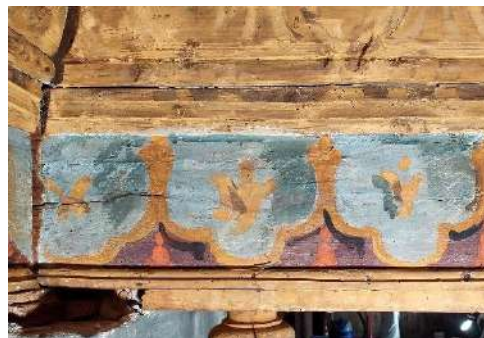
Fig. 187 Stuccatura con Balsite delle

Fig. 188 Ritocco pittorico delle stuccature.

Le evidenti fessure formatesi sulle travi sono state risarcite con stuccature eseguite con resina epossidica a basso peso specifico<sup>202</sup> e ritoccate cromaticamente con colori ad acquerello (Fig. 187, 188).

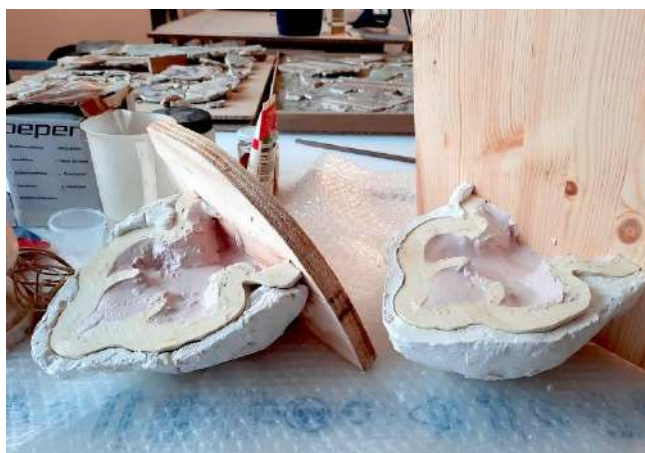
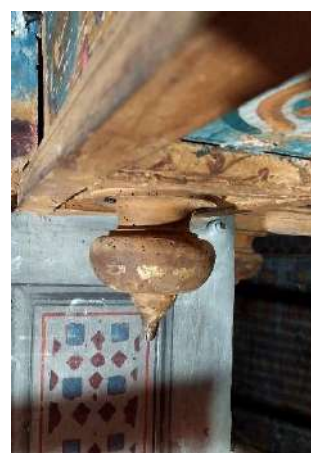
Fig. 189 Stampo in silicone per realizzare le copie del pinnacoli in legno andati persi.

Fig. 190 Copia di un pinnacolo riposizionato in situ.

I tre pinnacoli mancanti sono stati ricostruiti con *Balsite*®, colata entro calchi in silicone realizzati sui pinnacoli originali integri (Fig. 189, 190). Parte della cornice concomitante con la lacuna di sinistra era stata rimossa per instabilità e per favorire l'applicazione del canniccio.
